Asunto : **Certificación de Investigación Pericial de Incendio.**

Cortésmente, le informo el resultado de la Investigación Pericial practicada por el Departamento Técnico, No. DT-0053-2021, con relación al conato de incendio ocurrido en el departamento de la dirección financiera del **MINISTERIO DE LA MUJER**, ubicado en el bloque (D) de las oficinas gubernamentales, situadas en la Av. México, esq. calle 30 de marzo del Sector San Carlos de esta ciudad, en el fin de semana comprendido entre los días 30 de abril y 02 de mayo del año 2021.

NUM-DT- 0053 -2021.

Asunto : Certificación de Investigación Pericial de Incendio.

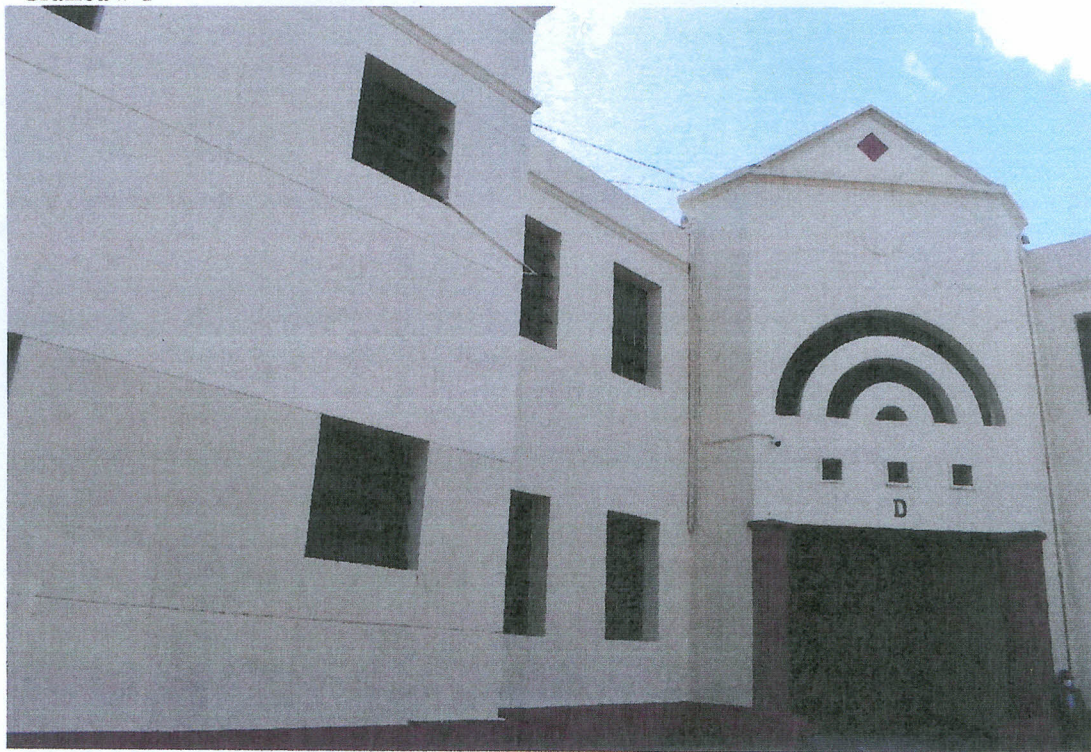
Grafica # 1

2)- **Vista:** La fotografía representada en la gráfica # 1 que muestra el edificio que aloja el Ministerio de la Mujer.

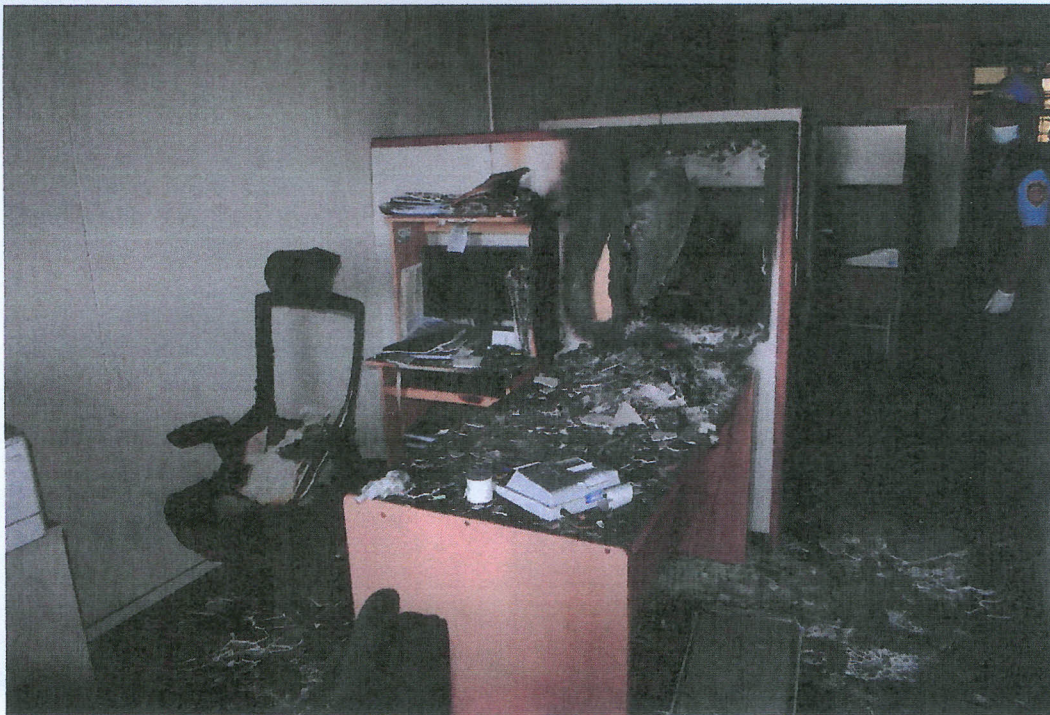
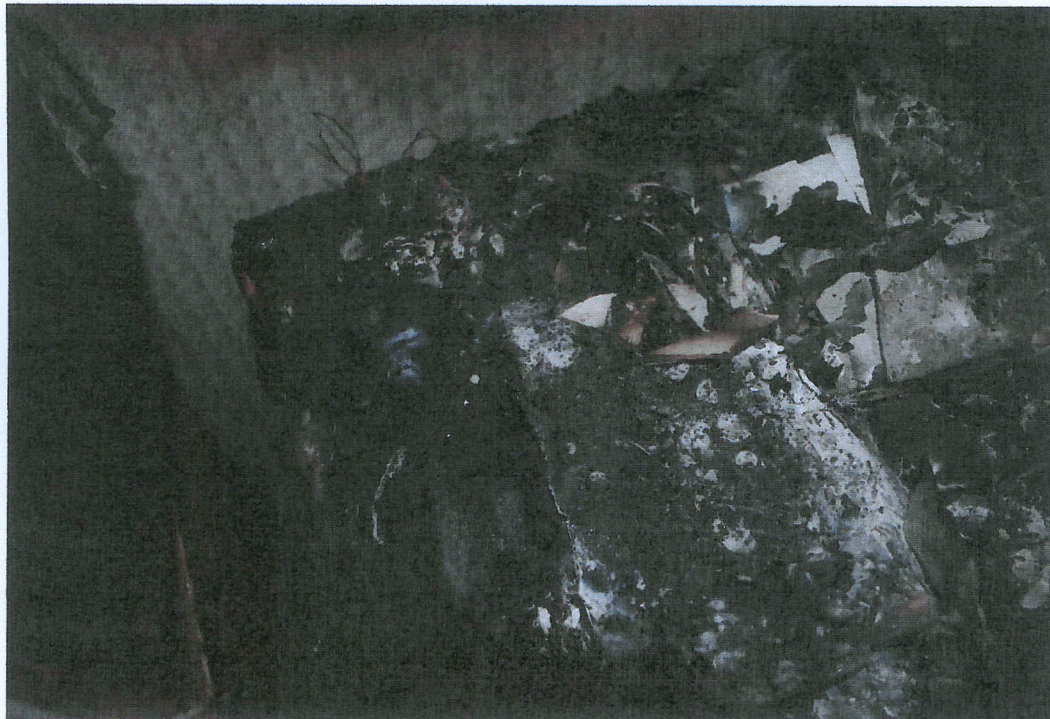
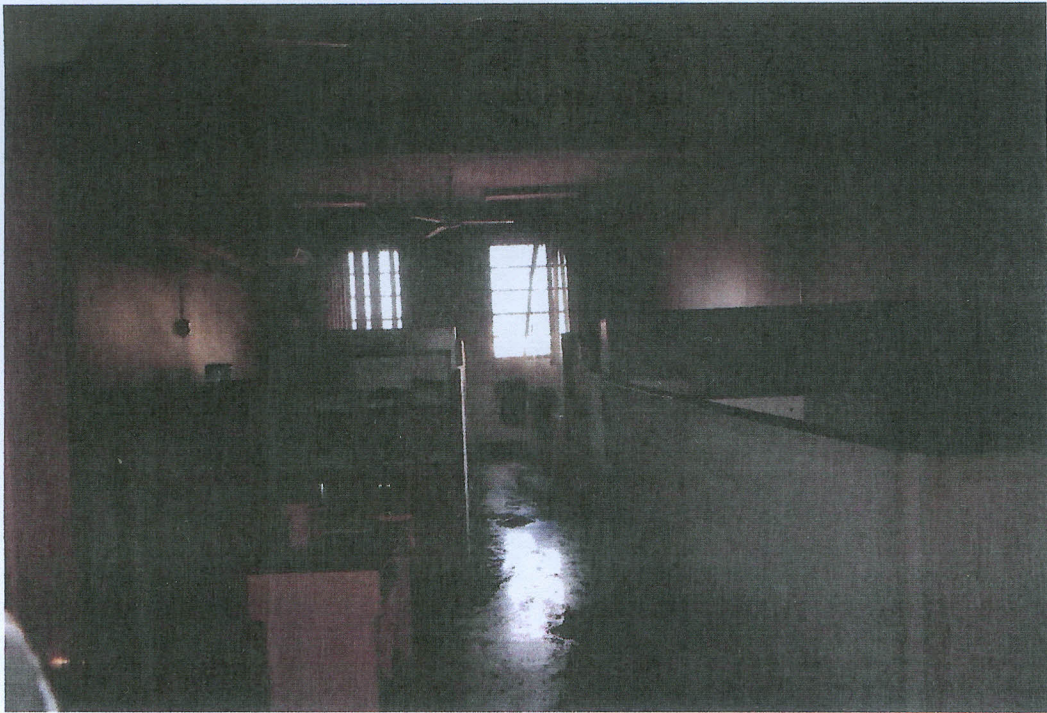
3)-Vista: Las Fotografías representadas en las gráficas # 2, 3 y 4 que muestran los daños ocasionados por el conato incendio.

Se trataba del departamento de la dirección financiera del MINISTERIO DE LA MUJER donde resurto totalmente quemado un cubículo, afectando techo, paredes y mobiliario con ennegrecimiento por el humo generado durante el proceso de la combustión.

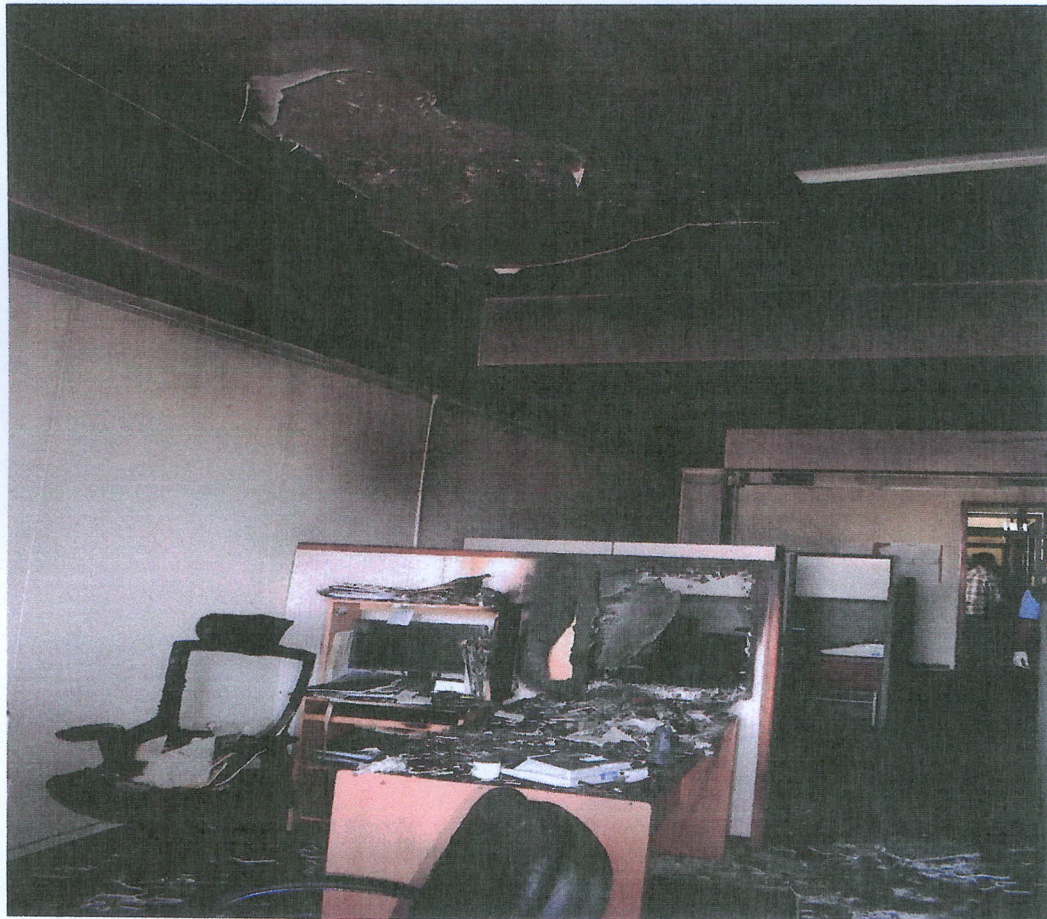
Grafica #5

Considerando: Que la ubicación de la lámpara fluorescente anteriormente señalada se encuentra justo en cima del escritorio que presenta mayor actividad calorífica, ver grafica #5.

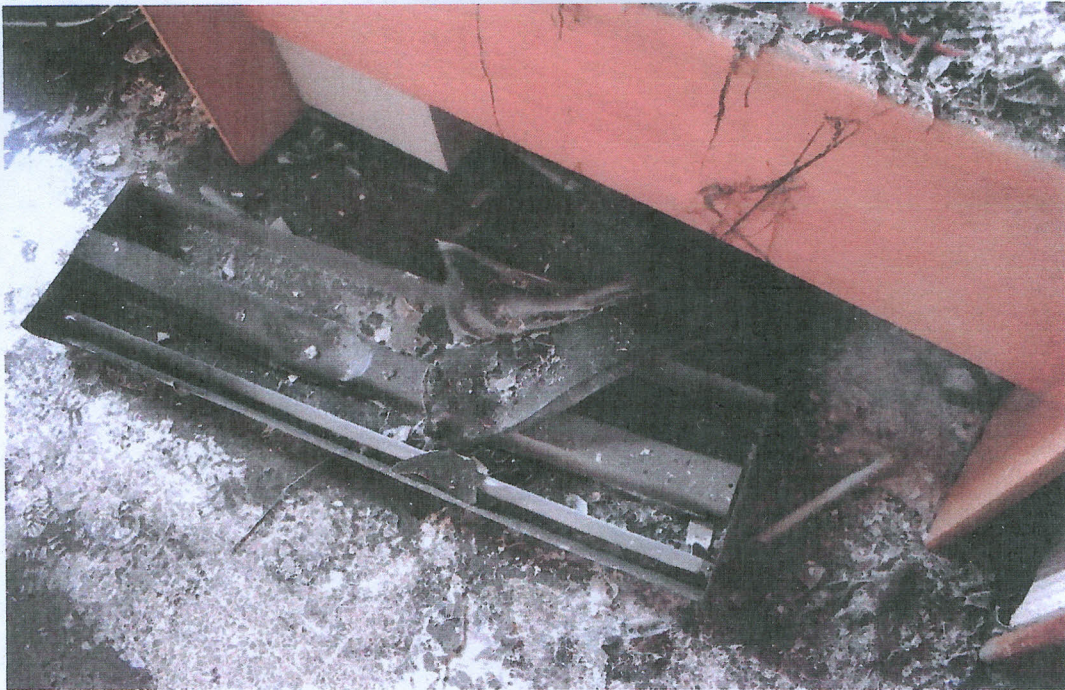
Grafica #6

Considerando: Que en el momento que se originó el conato de incendio, la actividad calorífica provocó una ruptura del cableado que sostenía la referida lámpara provocando que la misma callera desprendiendo partículas excandécete sobre los materiales (papeles) que estaban sobre el escritorio, provocando que los mismo se incendiaran, ver grafica #6.

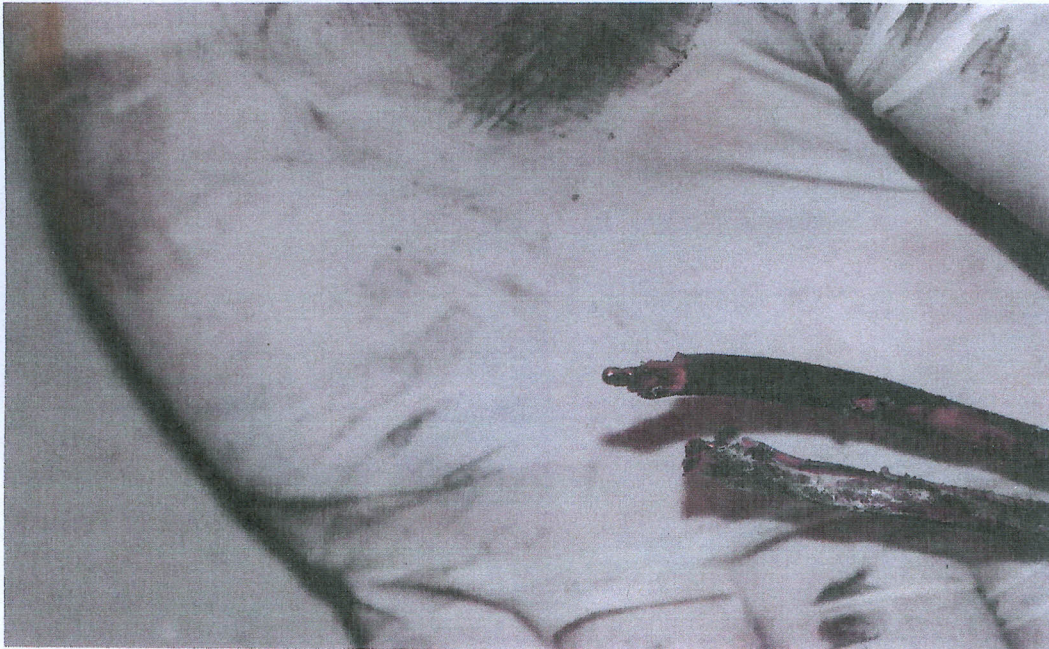
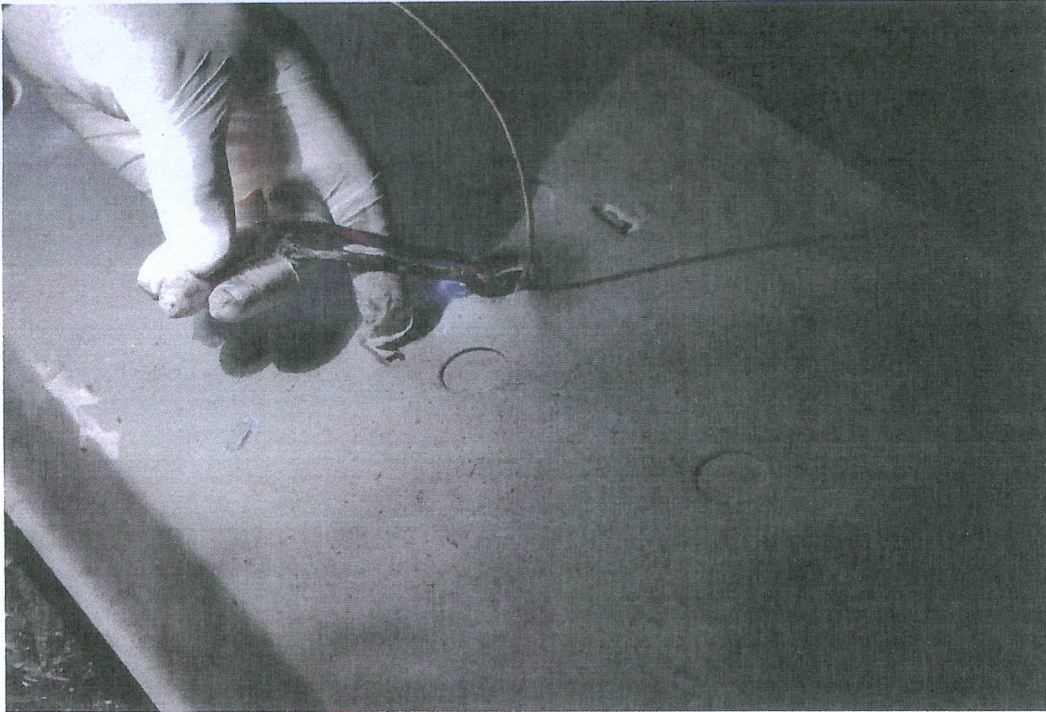
4)-Vista: Las Fotografías representadas en las gráficas # 7 y 8, que muestran los conductores eléctricos que alimentaban de energía una lampara fluorescente con puntos de fusión y escoriaciones.

Considerando: Que, en los conductores eléctrico que alimentaban de energía una lámpara fluorescentes, fueron encontrados puntos de fusión y escoriaciones, como evidencia de cortocircuito, ver graficas No. 7 y 8.

Después de Evaluar y Analizar las Vistas y los Considerandos, concluimos que este conato de incendio fue causado, por un cortocircuito interno que se produjo en los conductores eléctricos que alimentaban de energía una lampara fluorescentes.
